**AS TEEDE TEHNOKESKUS**  
PMS GRUPP

**TARTU LINNA TEEDE JA  
TÄNAVATE TEEKATETE  
SEISUKORD 2006.a.**

**Tallinn**  
2006

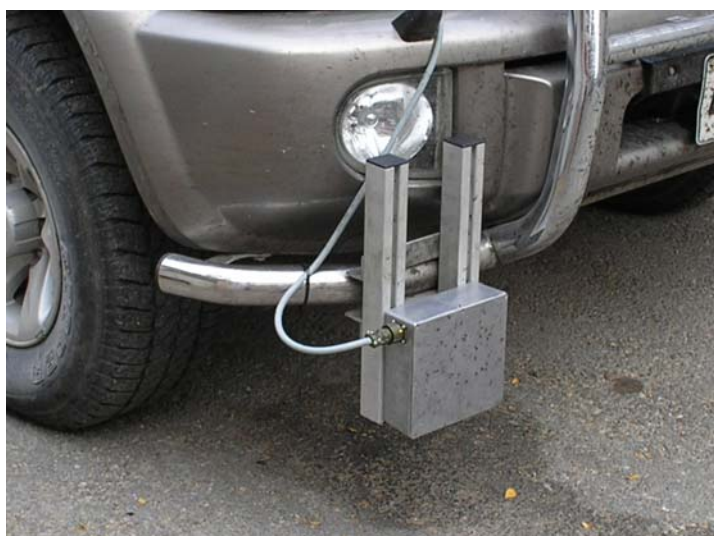
LaserMASTER-i töö põhineb teekatte pikiprofiili mõõtmisele sõiduki ette kinnitatud laser- ja vertikaalkiirendusanduriga, teepikkuse mõõtmisele teepikkusandurist saadava impulsi põhjal, nende andmete alusel teekatte pikiprofiili arvutamisele ning saadud mõõtmistulemuste salvestamisele arvutisse. Tasasuse mõõturi andurid registreerivad iga 25 cm järel teekatte pikiprofiili iseloomustavaid väärtuseid. Saadud teekatte pikiprofiilile pannakse teoreetiliselt sõitma kindlate vedrudega, massiga ja amortisaatoritega n.n. "standard sõiduk" (Golden Car) ning seejärel arvutatakse, kuidas standardse sõiduki kere mõõdetaval teelõigul kiiruse 80 km/h juures telje suhtes võngub.

*Pilt 1. Teekatte tasasuse mõõtmise seade LaserMASTER*

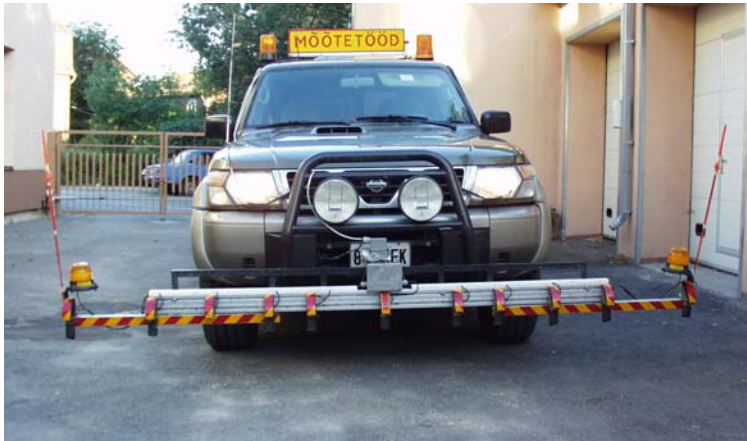
Roobas\_Roadmaster on 13 ultrahelianduril põhinev roopa sügavuse mõõteseade. Tööpõhimõte on analoogne teiste rahvusvahelises kasutuses olevate seadmetega. AS Teede Tehnokeskus on alates 2001. aastast uurinud ROOBAS\_ROADMASTER seadme kasutamise võimalusi Eesti tingimustes. Mõõdetud on mitmeid katselõike

- lisati 2 ultraheliandurit, seega on mõõtelatil endise 11 ultrahelianduri asemel 13 ultraheliandurit;
- muudeti andurite tööjaotust nii, et käesoleva seadistuse puhul mõõdavad
  - o andurid 1, 2, 12 ja 13 teekatte serva kõrgust;
  - o andur 7 mõõdab n.n. harja kõrgust, ehk siis sõidujälgede vahel oleva ala kõrgust;
  - o andurid 3, 4, 5 ja 6 ning 8, 9, 10 ja 11 mõõdavad roopa sügavust vastavalt paremas ja vasakus sõidujäljes.

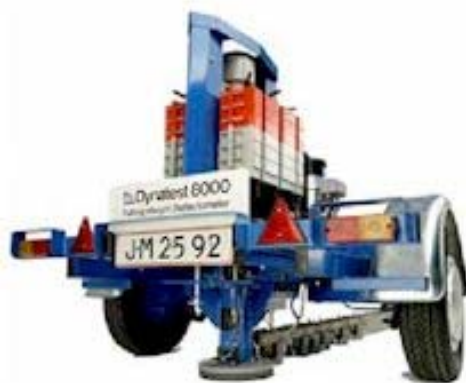
Dünaamilised koormamisseadmed ja nende seas ka Dynatest FWD 8002 on maailmas laialdaselt kasutusel ja see on üks väheseid mõõteseadmeid, mis võimaldab teekonstruktsiooni uurimisi teostada ilma seda lõhkumata. Antud seade simuleerib 50 kN liikuva ratta poolt tekitatud koormust teatud kõrguselt teatud

Pilt 1. Kandevõime mõõtmise seade  
Dynatest FWD 8000, ©Dynatest Denmark

kaaluga koormuse langemisega 300 mm läbimõõduga koormusplaadile. Koormuse all tekkivaid katendi deformatsioone mõõdetakse seitsme anduriga, milledest üks on paigutatud koormusplaadi keskpunkti ja ülejäänud viimasesest vastavalt 300, 600, 750, 900, 1200 ja 1500 mm kaugusele. Andurite poolt mõõdetud läbivajumised registreeritakse ja need salvestatakse kohapeal mõõtmiste elektronploki ühendatud personaalarvutisse.

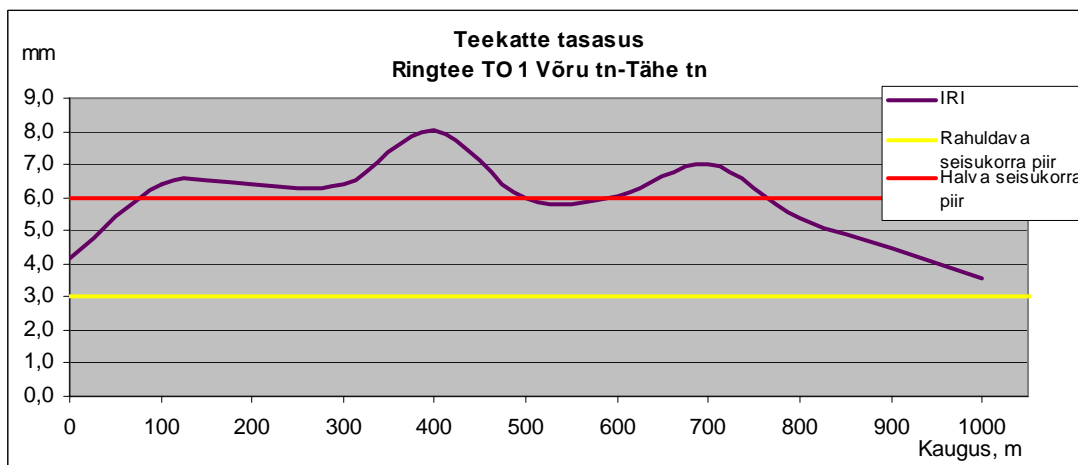
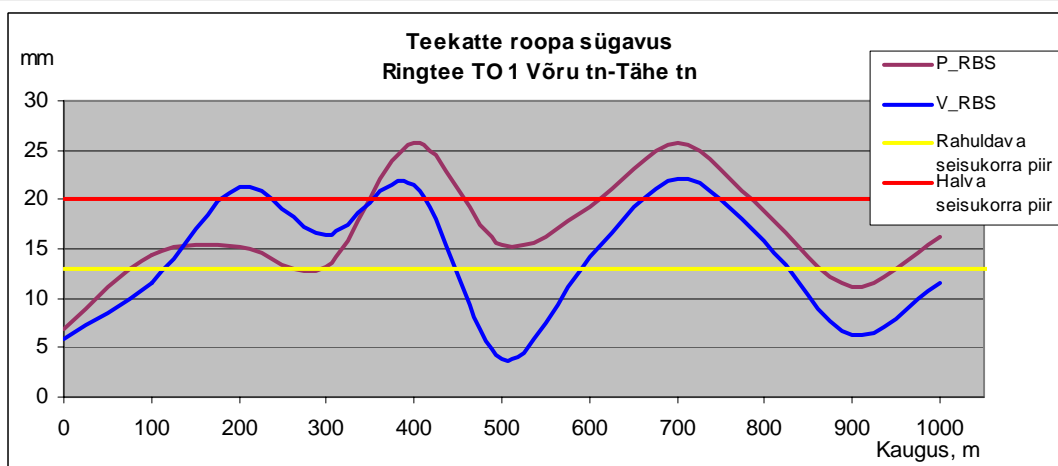
Graafikud 28-30. Teekatte seisukorra andmed Ringtee TO 1

39-s punktis mõõdetud kandevõime tulemused on vahemikus 140-360 MPa ja keskmine mõõdetud teekonstruktsiooni elastsusmoodul on 245 MPa. Ringtee see teosa on selles suhtes omapärane, et sõiduradade kandevõimed erinevad teineteisest üsna selgelt. Sõiduraja 1 keskmine elastsusmoodul on 283 MPa (vahemikus 229-337) ja sõiduraja 9 keskmine elastsusmoodul on 233 MPa (vahemikus 151-360 MPa).

Ringtee teosa 1 on lisatud kogu pikkuses kandidaat remondiobjektide nimekirja. Kuna antud teosal on probleeme kõigi mõõdetud seisukorra andmetega, siis on soovitatavaks remondimeetodiks kapitaalremondi tegemine.

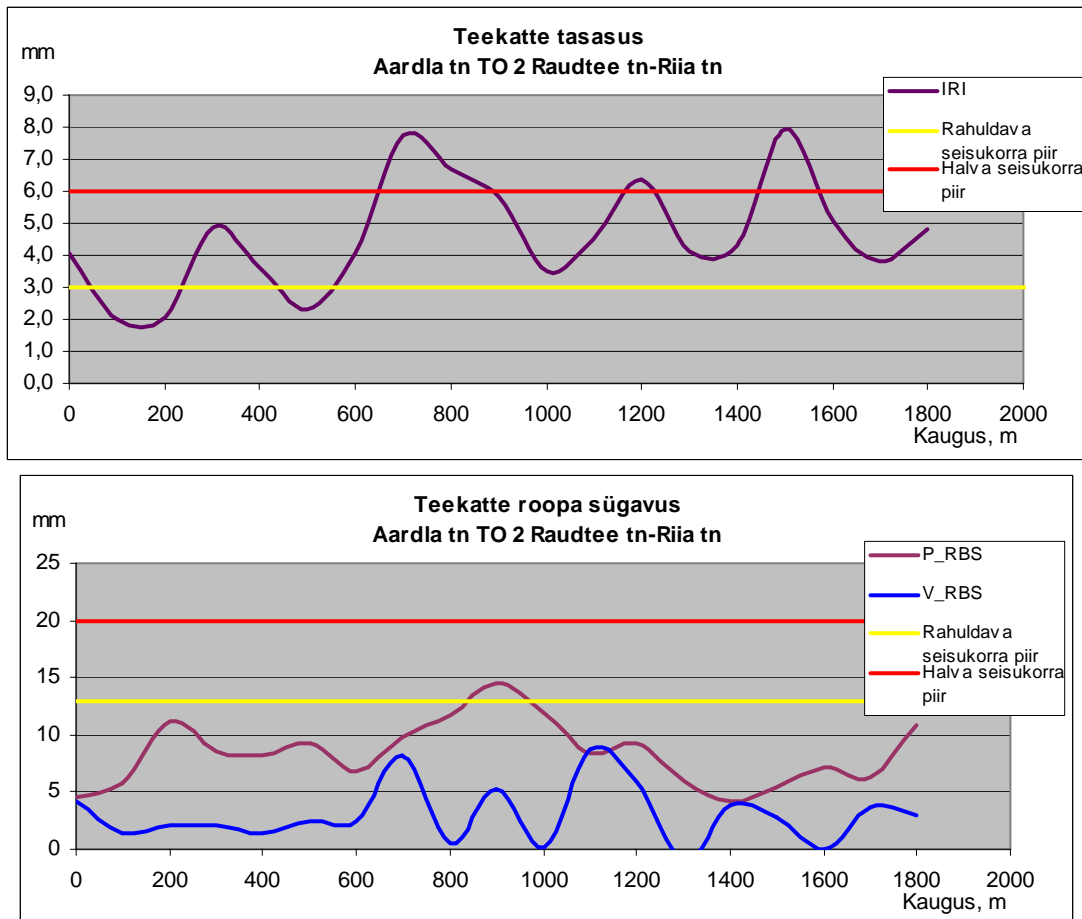
Graafikud 59-60. Teekatte seisukorra andmed Aardla tn TO 2

3,3 ja 5,3 mm/m). Teekatte roopa sügavus on kogu teosol suhteliselt väike. Vasakpoolse sõidujälje keskmine roopa sügavus on 3 mm ja parempoolse roopa sügavus 8 mm. Roopa sügavuse mõõtmistulemused on vahemikus 0-14 mm.
